РАЗРУШЕНИЕ ГЛИНОБИТНЫХ ДОМОВ ПРИ СЕЙСМИЧЕСКИХ НАГРУЗКАХ И ОПРЕДЕЛЕНИЕ НАИБОЛЕЕ УЯЗВИМЫХ УЗЛОВ

Ж.Ы. Маматов, Ж.Ш. Кожобаев, Б.С. Матозимов

Проведена оценка технического состояния и степени повреждаемости объектов частной жилой застройки при сейсмических нагрузках; определены наиболее уязвимые узлы малоэтажных зданий, построенных из местных материалов.

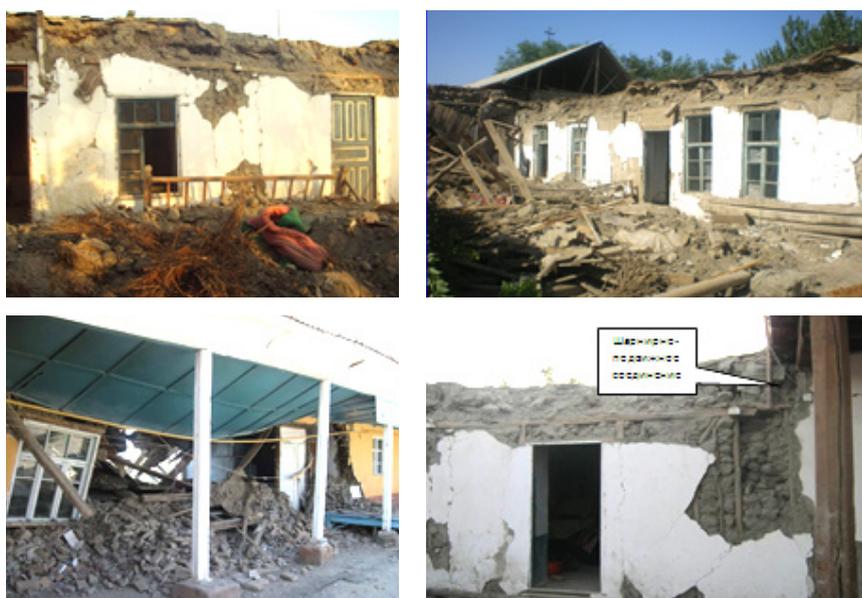
Рисунок 1 – Состояние домов после землетрясения в Ферганской области, Узбекистан, 2011.

В результате восьмибалльного землетрясения 5 октября 2008 г. в Алайском районе Ошской области погибли 75 человек, более 100 были ранены, были разрушены 144 жилых дома, повреждены дороги (рисунок 1).

Наиболее пострадавшими оказались районы Ферганской области (Багдадский, Риштанский и Узбекистанский). Наибольшие повреждения получили жилые здания в частном секторе, возведенные индивидуальными застройщиками. Отмеченные объекты представлены зданиями со стенами из сырцового кирпича, зданиями с каркасами “сынч” и зданиями со стенами из “пахсы” (рисунок 1) [3].

Дома со стенами, сооруженными из глинобитного материала типа “сокмо”, “пахса” или различных грунтовых (глиняных) кусков неправильной формы, часто подвергаются разрушению, что является результатом несвязанности несущих конструкций между собой, отсутствия антисейсмических мероприятий по усилению стен. Ширина простенков достаточна, но требуемая величина опирания перемычек не соблюдена. Фундамент не заглублен и выполнен из камней окатанной формы; гидроизоляция выполнена из рубероида и сопровождается неправильной эксплуатацией домов (рисунки 1–3).

Последствия землетрясений показали, что нет связи между отдельными конструкциями, такими как фундамент со стенами, стены с покрытиями и т. д. (рисунки 1–3).

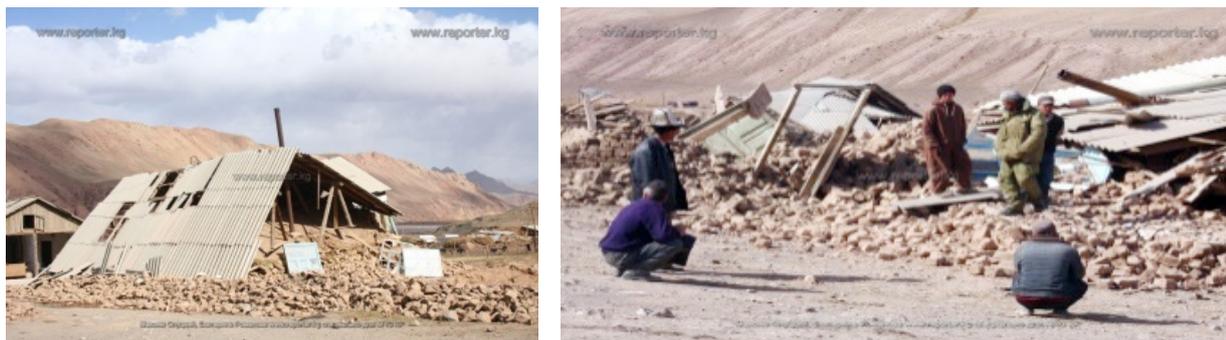
Анализ результатов последних землетрясений показывает, что частные дома, не отвечающие строительным нормам, разрушились и сопровождалось тяжелыми, трагическими последствиями. Например, произошедшее 5 октября 2008 г. сильное землетрясение в селе Нура привело к большому человеческим жертвам и наглядно показало, что люди, в основном, не подготовлены к стихийным бедствиям. Практически все жилые дома, построенные преимущественно из глинистых материалов и без соблюдения норм сейсмостойкости, были полностью разрушены. Здания в этом районе в основном возведены традиционным методом – с применением строительных изделий из глинистых материалов, стены сооружены кладкой из сырого (необожженного) кирпича (рисунок 2).

Рисунок 2 – Состояние домов после землетрясения в с. Нура, 2008 г.

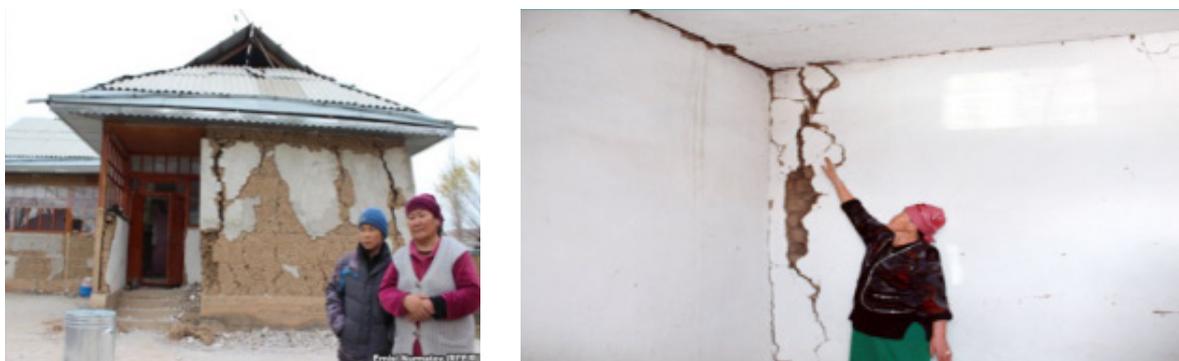
17 ноября 2015 г. в селе Чайчи сельского округа Кызыл-Суу Кара-Суйского района сила толчков во время ночного землетрясения составила 7 баллов. По данным Института сейсмологии НАН КР магнитуда землетрясения составила 6,4. После происшествия Комиссия по гражданской защите Ошской области обследовала 3381 жилой дом, из которых разрушения I степени зафиксированы в 897 домах, II – 1 401, III – 856 и IV – 227, а также 570 домов признаны аварийными (рисунок 3).

Рисунок 3 – Состояние домов после землетрясения в Карасуйском районе, 2015 г.

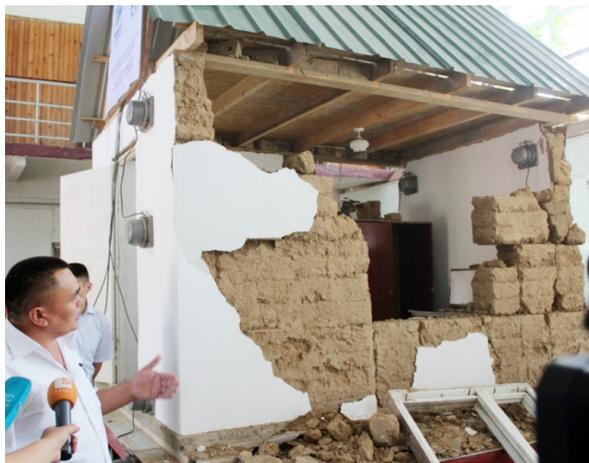
Рисунок 4 – Общий вид модели дома из “сокмо” после эксперимента

по методу “сокмо” уже при 5–6-балльном (по показателю ускорения) землетрясении полностью рассыпаются (рисунок 4).

Запись колебаний сейсмоплатформы на модели дома из клинобитного материала типа “сокмо” показала полное разрушение дома, что соответствует значению ускорения в 188 см/с^2 (рисунок 4).

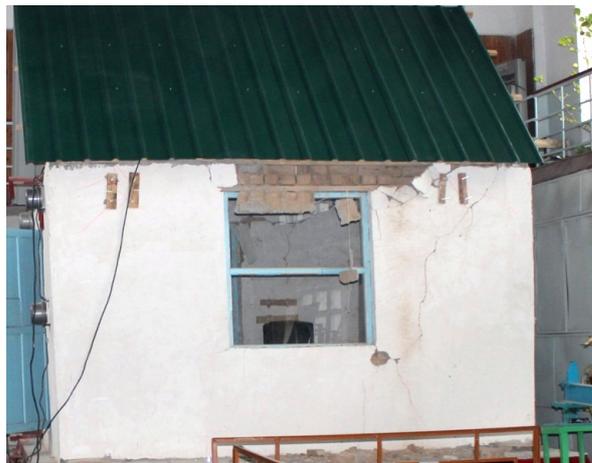
Рисунок 5 – Общий вид модели дома из кирпича-сырца после эксперимента

изнутри и снаружи сетками из полиэтиленовых шнуров с поверхностным торкретированием песчано-цементной смесью. Результаты эксперимента показали, что у модели дома, воздвигнутого из кирпича-сырца с простым усилением, устойчивость к землетрясению была заметно выше по сравнению с домом из простого “сокмо” (рисунок 5).

На рисунке видны преимущества усиленной модели. Например, перетяжка стен сеткой из шнуров и разбрызгивание песчано-цементной смеси под высоким давлением дает надежное сцепление штукатурки со стеной. При 6–7-балльном (по показателю ускорения 60 см/с^2) землетрясении штукатурка осталась прилипшей к стене и не отвалилась, что доказывает ее относительную устойчивость к землетрясению.

Если стены из необожженного кирпича такого дома с двух сторон усилить (укрепить), покрыв сеткой, и сверху под сильным давлением разбрызгать песчано-цементный раствор (штукатурку), как это сделано на модели такого дома, то, как показали результаты эксперимента (4 мая 2012 г.) в виде записи колебаний сейсмоплатформы при ускорениях 60 см/с^2 , происходит разрушение только штукатурки (рисунок 5).

Данный тип стен возводится без соответствующего усиления, и, также как и предыдущий, не является сейсмостойким. Для того чтобы наглядно показать простой метод усиления таких стен, была построена масштабная модель дома на сеймоплатформе КГУСТА им. Н. Исанова, причем заранее было сделано сравнительно недорогое усиление. Основная его особенность – укрепление стены
