ТЕХНИЧЕСКОЕ ОБСЛЕДОВАНИЕ ЗДАНИЯ ПОЛИКЛИНИКИ В СЕЛЕ ТАШ-ДОБО

Э.К. Сардарбекова, Н.Т. Талантбеков

TECHNICAL INSPECTION OF THE HEALTHCARE BUILDING IN THE VILLAGE OF TASH-DOBO

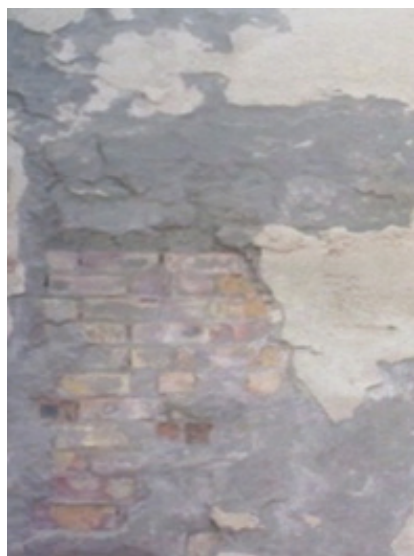
Осмотр наружных конструкций здания показал, что штукатурный слой отслоился из-за попадания на него влаги (рисунок 1), что обусловило появление плесени на стенах – солончака. С восточной стороны здания видны отслоения штукатурки и разрушения кирпичной кладки из-за нарушений воздухообмена в подвале (рисунок 2). На фундаментах трещин не обнаружено, но наблюдается частичное разрушение фундамента и наружного слоя бетона (рисунок 3).

Рисунок 1 – Отслоение кусков штукатурки

Результаты техобследования позволили сделать следующие выводы: необходимо заново оштукатурить стены; выполнить гидроизоляцию подвального помещения; провести реконструкцию отмостки по всему периметру здания, а также установить водоотвод; произвести ремонт системы вентиляции.

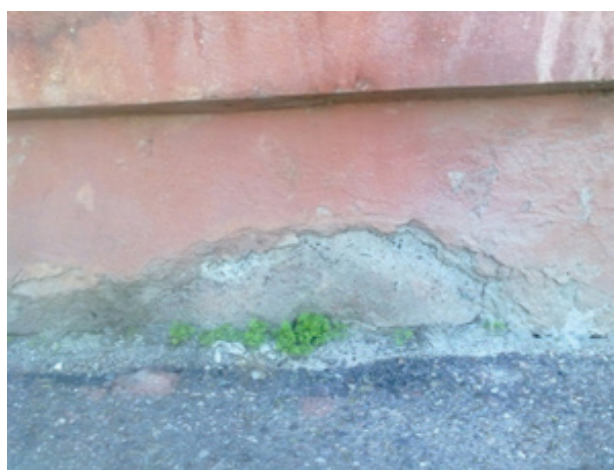
В соответствии с требованием СНиП 22-01-98 КР [4], состояние этого здания относится к категории II (удовлетворительное). Конструктивная схема здания по степени уязвимости к сейсмическим воздействиям относится к слабо уязвимым. Было отмечено частичное разрушение фундамента и наружного слоя бетона, с восточной стороны здания зафиксировано отслоение штукатурки из-за систематического воздействия влаги, с западной стороны имеются разрушения кирпичной кладки из-за недостаточной вентиляции помещений бассейна.

Рисунок 3 – Разрушение фундамента
