## НАТУРНЫЕ ИССЛЕДОВАНИЯ РАЗВИТИЯ ВНУТРЕННЕЙ КОРРОЗИИ НА УГЛАХ ПОВОРОТОВ В СТАЛЬНЫХ ТРУБАХ

*Е.Н. Аманбаев, К.К. Бейшекеев, Б.А. Алимбаев, Б.Ж. Мананбаев*

## FIELD RESEARCH ON THE DEVELOPMENT OF INTERNAL CORROSION ON THE CORNERS OF THE BENDS IN STEEL PIPE

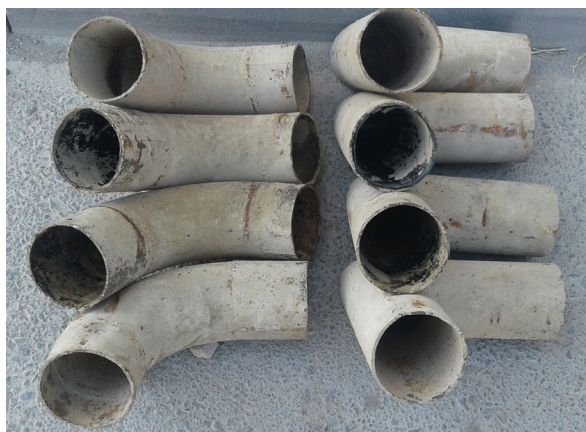
Рисунок 3 – Экспериментальный стенд из труб, извлеченный из водовода Ассинского ПМК после 1 года эксплуатации

Ассинского ПМК от плотины (рисунок 3). Внешний осмотр показал, что внутренняя поверхность труб, покрытых изнутри битумным лаком и изолирующей полимерной пленкой, не подверглись коррозии. Изначально было известно, что за такой короткий срок эксплуатации (1 год) такие покрытия не изнашиваются. Предполагалось, что из-за значительной скорости водного потока и присутствия в них наносов, данные покрытия могут быть повреждены. Тем не менее, покрытия не были повреждены, и внутренняя коррозия в трубах не развилась.

Внутренняя поверхность труб, покрытых изнутри обычной эмалевой краской, и незащищенные покрытия труб подверглись в определенной степени коррозии. Было решено измерить толщину стенок именно этих труб по уже известной методике [1–5].

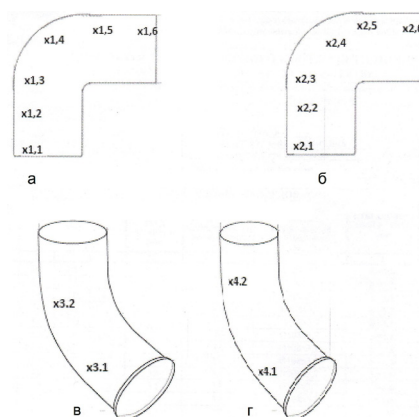
Рисунок 4 – Схема расположения точек замеров в трубах

Схема расположения точек замеров в трубах показана на рисунке 4, где а – незащищенное внутри колена с прямым углом поворота; б – колена с прямым углом поворота, защищенное внутри эмалевой краской; в – незащищенный внутри отвод с углом поворота на 90°; г – отвод с углом поворота на 90°, защищенный внутри эмалевой краской. Толщина стенки трубы в 17 точках была измерена по истечении 1 года эксплуатации (таблица 1).

Анализ данных таблицы 1 показывает, что во всех точках замера идет интенсивное уменьшение толщины стенок колен и отводов. Особенно сильно коррозия развивается на отводах, где поток воды сильно воздействует на поверхность металла из-за дополнительных центробежных сил. Это явление было описано в работах [7–11], где установлено, что на криволинейных участках стальных труб коррозия развивается сильнее, чем на прямолинейных.

На практике элементы металлических конструкций проектируются, как правило, равнопрочными, тогда как элементы металлических конструкций гидротехнических сооружений должны проектироваться с дополнительным усилением для обеспечения их безотказной работы. Этого можно достичь путем утолщения трубных конструкций на криволинейных участках, либо периодическим окрашиванием их внутренней полости.
