## ОБСЛЕДОВАНИЕ И ИСПЫТАНИЕ ЖЕЛЕЗОБЕТОННОГО ПУТЕПРОВОДА В Г. АЛМАТЫ

Приведены результаты обследования путепровода в г. Алматы.

## INSPECTION AND TESTING OF REINFORCED CONCRETE OVERPASS IN ALMATY

Проведено обследование и испытание конструкции путепровода на проспекте Рыскулова между ул. Бокейханова и ул. Авангардная в г. Алматы.

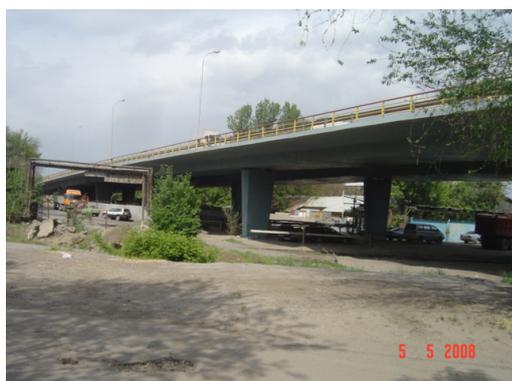
а – Общий вид моста

На рисунке 1 показан общий вид и конструкция моста. Мост (путепровод) – девятипролетная неразрезная балочная система коробчатого сечения со схемой 18,9+7×30+20,5, общей длиной 249,9 м в горизонтальной плоскости. Высота опор разная, общая длина по поверхности проезжей части равна 252,2 м. В момент обследования отсутствовала проектно-техническая документация и были неизвестны схемы армирования пролетного строения.

Рисунок 1 – Общий вид и конструкции моста

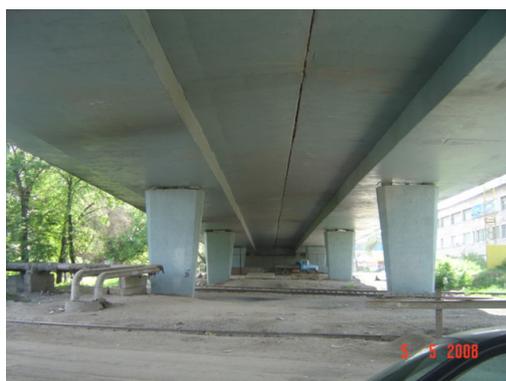
б – Промежуточные опоры и пролетные строения снизу

Пролетное строение моста – железобетонная неразрезная балка. Его поперечное сечение состоит из двух главных балок коробчатого сечения из монолитного железобетона, не объединенных

Промежуточные опоры – железобетонные, раздельные под каждое пролетное строение по типу монолитного железобетона на низком свайном ростверке. Крайние опоры железобетонные в виде массивного устоя на низком свайном ростверке. Правое пролетное строение имеет схему 18,9+7×30+20,5, левое – 20,5+7×30+18,9, следовательно, промежуточные опоры расположены вразбежку.

Промежуточные опоры также находятся в хорошем состоянии. Класс бетона по прочности В 40. Их можно использовать при реконструкции и усилении моста.

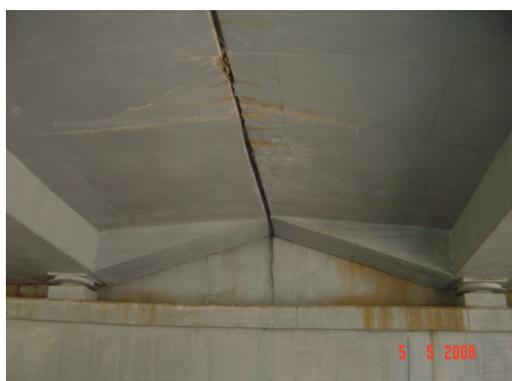
в – Береговая опора

Крайние опоры в большей степени подвержены коррозии. Подферменные площадки, прокладной ряд подвержены выщелачиванию. Молотком Кашкарова определяли класс бетона крайних опор. Он равен В 40. Несмотря на отмеченные выше дефекты, в целом состояние крайних опор удовлетворительное. Их можно использовать при реконструкции и усилении моста.

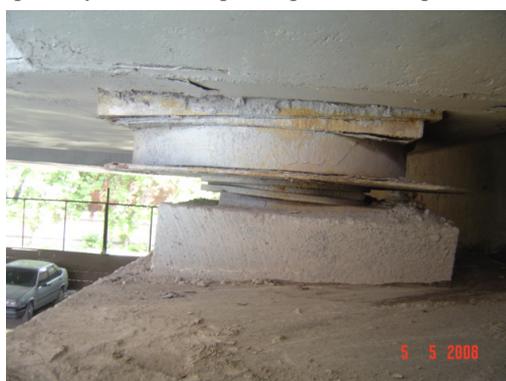
г – Опорная часть, скользящая, из фторопласта и металла

Опорные части стаканного типа, включают полимерные материалы. Под каждой главной балкой по две опорные части расположены симметрично к оси главной балки. Температурное перемещение пролетного строения обеспечивается скольжением металла по фторопласту относительно опоры. Применение такой конструкции опорной части обеспечивает сейсмостойкость моста за счет его сейсмоизоляции в целом при горизонтальном сейсмическом воздействии во время землетрясения. Скользящие опорные части снижают сейсмическое воздействие на опору и пролетное строение за счет скольжения фторопласта с низким коэффициентом трения.

Опорная часть моста скользящего типа с фторопластовой прокладкой. Так как мост расположен в сейсмически опасном районе, при землетрясении опорная часть изолирует сейсмическое воздействие на опоры и пролетные строения в горизонтальном направлении. Верхний и нижний корпус опорной части жестко соединены с пролетными строениями и опорой. Скольжение происходит по фторопласту и металлу. Металл опорной части подвержен коррозии, особенно крайних опор.
