ИССЛЕДОВАНИЕ СКОРОСТЕЙ ДВИЖЕНИЯ НА ДОЛИННЫХ УЧАСТКАХ ГОРНЫХ ДОРОГ

Приведены результаты экспериментального исследования режимов движения долинного участка (311–313 км) международной автомобильной дороги Бишкек–Торугарт. Дана характеристика и методика исследования рассматриваемых участков. Определены средние скорости движения с помощью видеорегистратора GS8000 с устройством GPS.

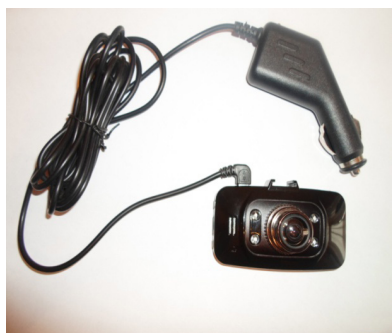
Рисунок 1 – Видеорегистратор GS8000 с устройством GPS

Для исследования режимов движения был использован видеорегистратор GS8000 с устройством GPS (рисунок 1), установленный на лобовом стекле легкового автомобиля “Тойота-Авенсис” (рисунок 2) с помощью кронштейна. Подключенный к автомобильному прикуривателю видеорегистратор начинает автоматически производить видеозапись сразу после запуска двигателя.

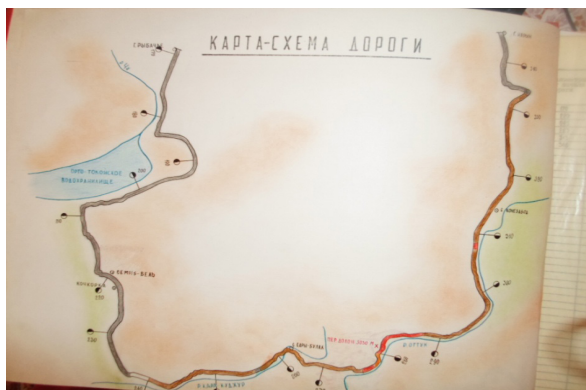
Рисунок 3 – Карта-схема дороги Рыбачье – Нарын

Для детального обследования рассматриваемых участков был изучен технический паспорт автомобильной дороги Бишкек – Нарын – Торугарт от 170 км по 345 км (рисунок 3).

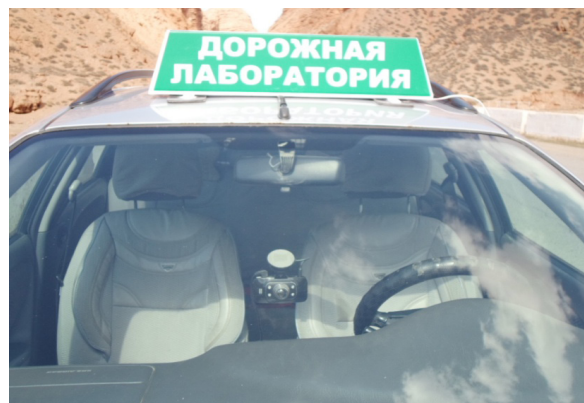
Рисунок 2 – Автомобиль оснащенный видеорегистратором GS8000 с устройством GPS
