## НАТУРНЫЕ ИССЛЕДОВАНИЯ РАЗВИТИЯ ВНУТРЕННЕЙ КОРРОЗИИ НА УГЛАХ ПОВОРОТОВ В СТАЛЬНЫХ ТРУБАХ

*Е.Н. Аманбаев, К.К. Бейшекеев, Б.А. Алимбаев, Б.Ж. Мананбаев*

## FIELD RESEARCH ON THE DEVELOPMENT OF INTERNAL CORROSION ON THE CORNERS OF THE BENDS IN STEEL PIPE

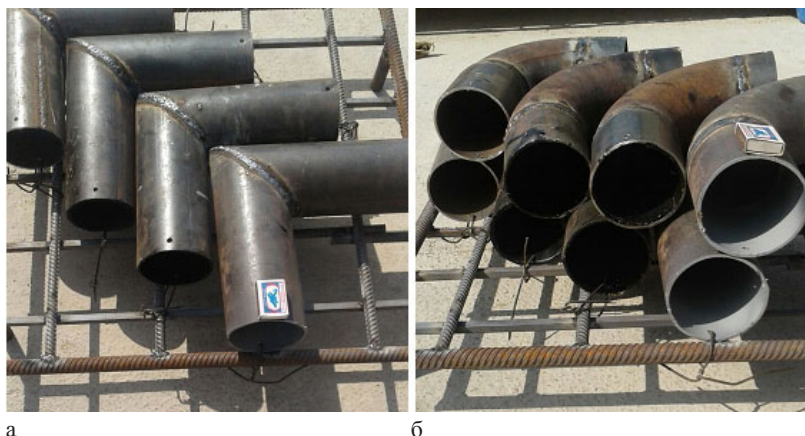
Рисунок 1 – Экспериментальный стенд из колен с прямым углом поворота 90° (а) и отводов (б)

Для натурального эксперимента был изготовлен стенд, на котором были закреплены 4 колена размерами 108×3,7 мм с прямым углом поворота на 90° (рисунок 1, а), а также 4 отвода размерами 108×3,7 мм с углом поворота на 90° по ГОСТ 17375–2001 (рисунок 1, б).

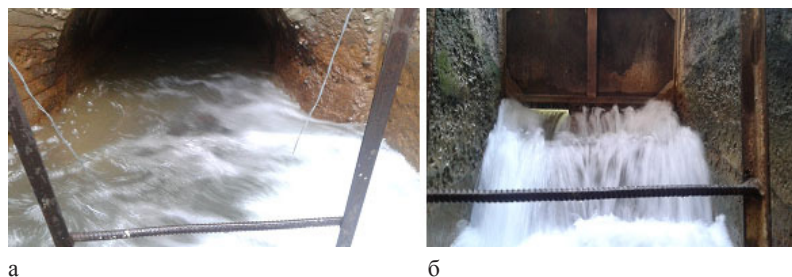
Рисунок 2 – Место установки экспериментального стенда

В июле 2017 г. данный экспериментальный стенд был установлен за шлюзом в колодец водовода Ассинского ПМК от плотины (рисунок 2). Для того чтобы поток воды постоянно проходил через трубы, стенд был плотно закреплен отверстиями против течения в подводной части водовода. Поток речной воды, в которой присутствуют наносы, с достаточно высокой скоростью проходил через углы поворотов труб. Особенностью данного водовода является то, что он работает круглогодично, используется для промводоснабжения ТОО «Казфосфат» и установлен в колодце, тем самым защищен от обледенения.
