ТЕХНИЧЕСКОЕ ОБСЛЕДОВАНИЕ СТРОИТЕЛЬНЫХ КОНСТРУКЦИЙ ЗДАНИЙ ИСТОРИЧЕСКОЙ ЗАСТРОЙКИ

Ю.А. Лавриненко, Т.А. Голова

ENGINEERING SURVEY OF HISTORICAL BUILDINGS STRUCTURES

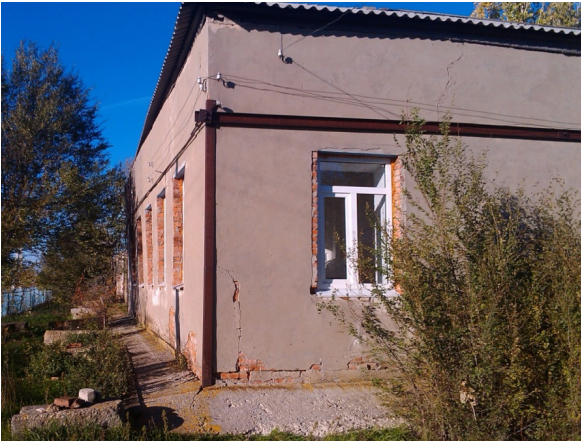
Фото 1 – Сквозные трещины в кирпичной облицовке стены. Отклонение облицовки стен от вертикали наружу здания на величину до 340 мм

деревянного здания кирпичом. Облицовка здания была выполнена на собственных фундаментах. В результате, через два года после реконструкции в кирпичной кладке появились прогрессирующие сквозные трещины из-за отсутствия связи нового фундамента с историческим и отсутствия какой-либо связи кирпичной облицовки с деревянными стенами здания. Обследование здания квалифицированными специалистами выполнено не было. Для борьбы с трещинами вместо усиления фундаментов обстройщик собственник здания принял решение об усилении стен металлическими бандажами. Однако данные работы не изменили ситуацию (фото 1, 2). В результате, в настоящий момент здание находится в аварийном состоянии и непригодно для эксплуатации.

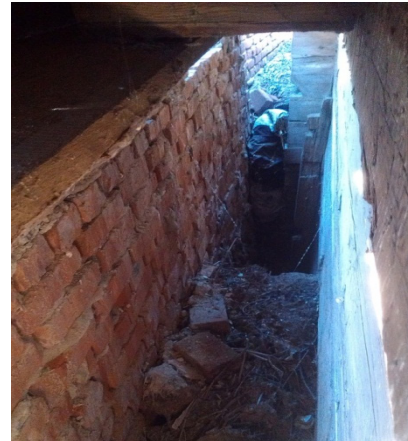
Фото 2 – Отсутствие связи кирпичной облицовки с деревянными стенами здания
