## ИССЛЕДОВАНИЯ МЕСТНЫХ РАЗМЫВОВ НИЖНЕГО БЬЕФА ПЛОТИНЫ КУРПСАЙСКОЙ ГЭС СУЩЕСТВУЮЩЕЙ И УСОВЕРШЕНСТВОВАННОЙ КОНСТРУКЦИИ ПОВЕРХНОСТНОГО ВОДОСБРОСА

*Н.П. Лавров, Н.И. Иванова, В.А. Трофименцева*

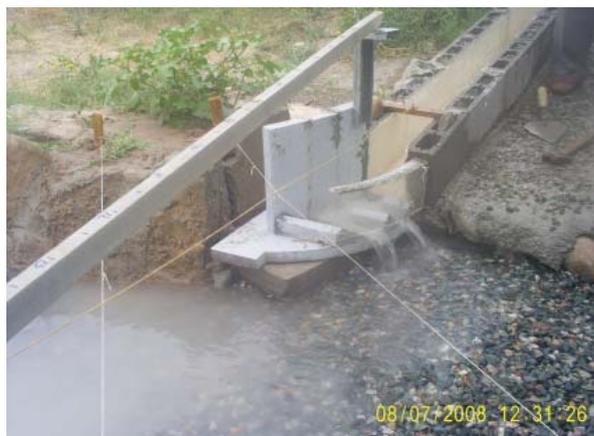
Рис. 1. Модель концевой части ПВС с высокой боковой стенкой – ограничителем.

Проведенные натурные и модельные исследования существующей конструкции ПВС позволили разработать новую усовершенствованную его конструкцию (рис. 1, 2), позволяющую уменьшить негативные явления, возникающие при работе ПВС.

Усовершенствованная конструкция концевой части ПВС КГЭС с боковой стенкой-ограничителем, позволила не только повернуть траекторию струи на  $10^0$  вправо от оси водосброса, но и заметно уменьшить ареал ее распространения в плане, что позволяет устранить обводнение левого склона р. Нарын и предупредить образование оползневых явлений в нижнем бьефе КГЭС [2].

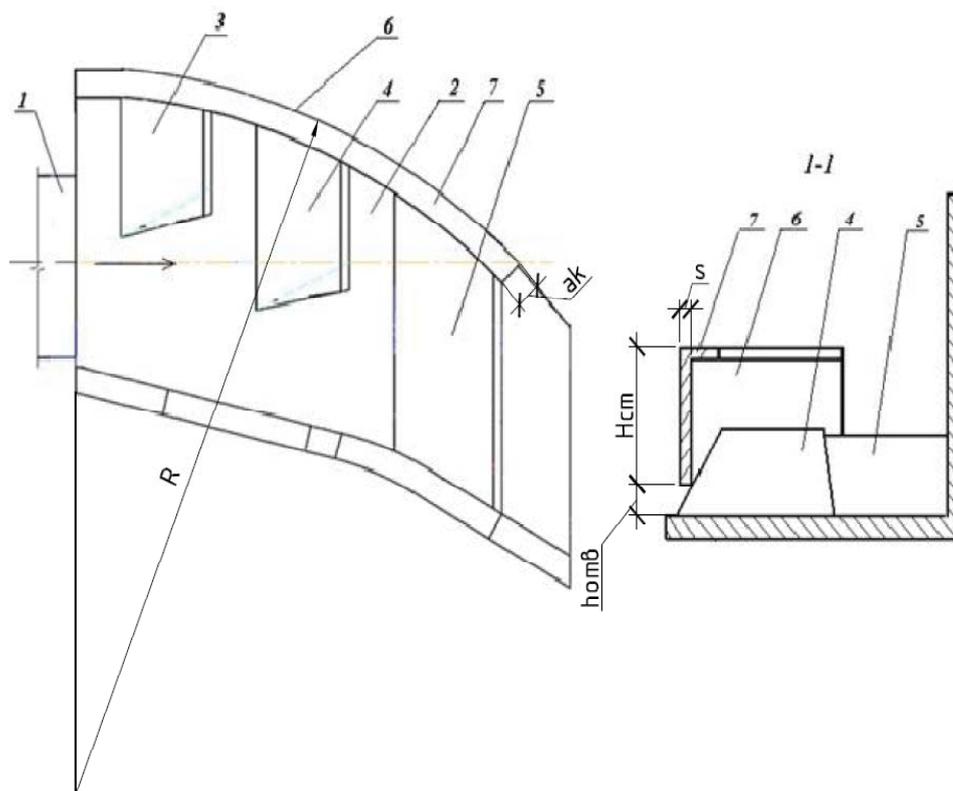
Рис. 2. Схема усовершенствованной конструкции концевой участка ПВС с боковой стенкой – ограничителем: 1 – подводящий участок; 2 – донная плита; 3, 4, 5 – трамплины; 6 – боковая стенка – ограничитель; 7 – горизонтальный козырёк по гребню ограничительной стенки;  $R$  – радиус очергания криволинейной стенки;  $h_{омб}$  – высота отверстия в боковой стенке для самоосушения;  $H_{см}$  – высота боковой стенки;  $S$  – толщина боковой стенки;  $a_k$  – ширина криволинейного козырька.
