## ОЦЕНКА УСТОЙЧИВОСТИ НАГОРНЫХ СКЛОНОВ

## ASSESSMENT OF SUSTAINABILITY ON MOUNTAIN SLOPES

Автомобильная дорога Ош – Исфана является дорогой международного значения. Дорога проложена в Ноокатском районе Ошской области Кыргызской Республики, соединяет две области и дает выход к территории сопредельных государств – Таджикистана и Узбекистана. Участок

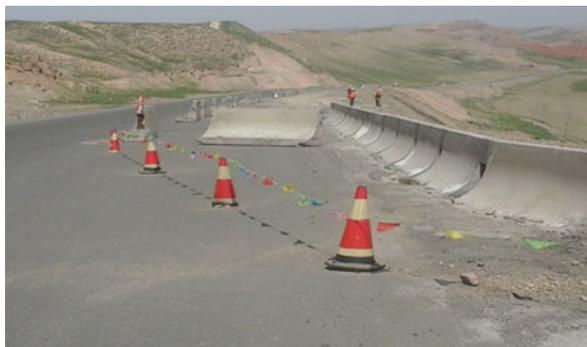
Было установлено, что на недавно реконструированной дороге (рисунок 1) от переувлажнения грунтов на откосах насыпей и выемок

автомобильной дороги появились местные деформации в виде оседания дорожного полотна и оплывания приповерхностного выветрелого слоя грунта. Деформации такого типа проявляются на участках высоких насыпей, построенных из слабых грунтов.

Рисунок 1 – Поврежденный участок откосов автомобильных дорог Ош – Исфана

Таким образом, натурные наблюдения, проведенные в первый и второй год эксплуатации, показали весьма ощутимую осадку насыпи, в результате чего на полотне автодороги появились просадки, приведшие к ее деформации. С помощью натуральных и инженерно-изыскательских работ

была установлена величина осадки насыпей, возводимых на слабых отложениях нагорных склонов. Особенностью локальных деформаций является то, что при дальнейшем развитии они могут привести к большим разрушениям. Поэтому обеспечение местной устойчивости откосных частей насыпей дорог, возводимых в горной местности, задача весьма актуальная при современных условиях проектирования, строительства и эксплуатации автомобильных дорог.
